PROPANEXPLOSIONEN

I ARENDAL (GÖTEBORG)

DEN 8 MAJ 1981

RAPPORT AV DEN SÄRSKILDA ARBETSGRUPPEN
FÖR UTREDNING AV PROPANEXPLOSIONEN

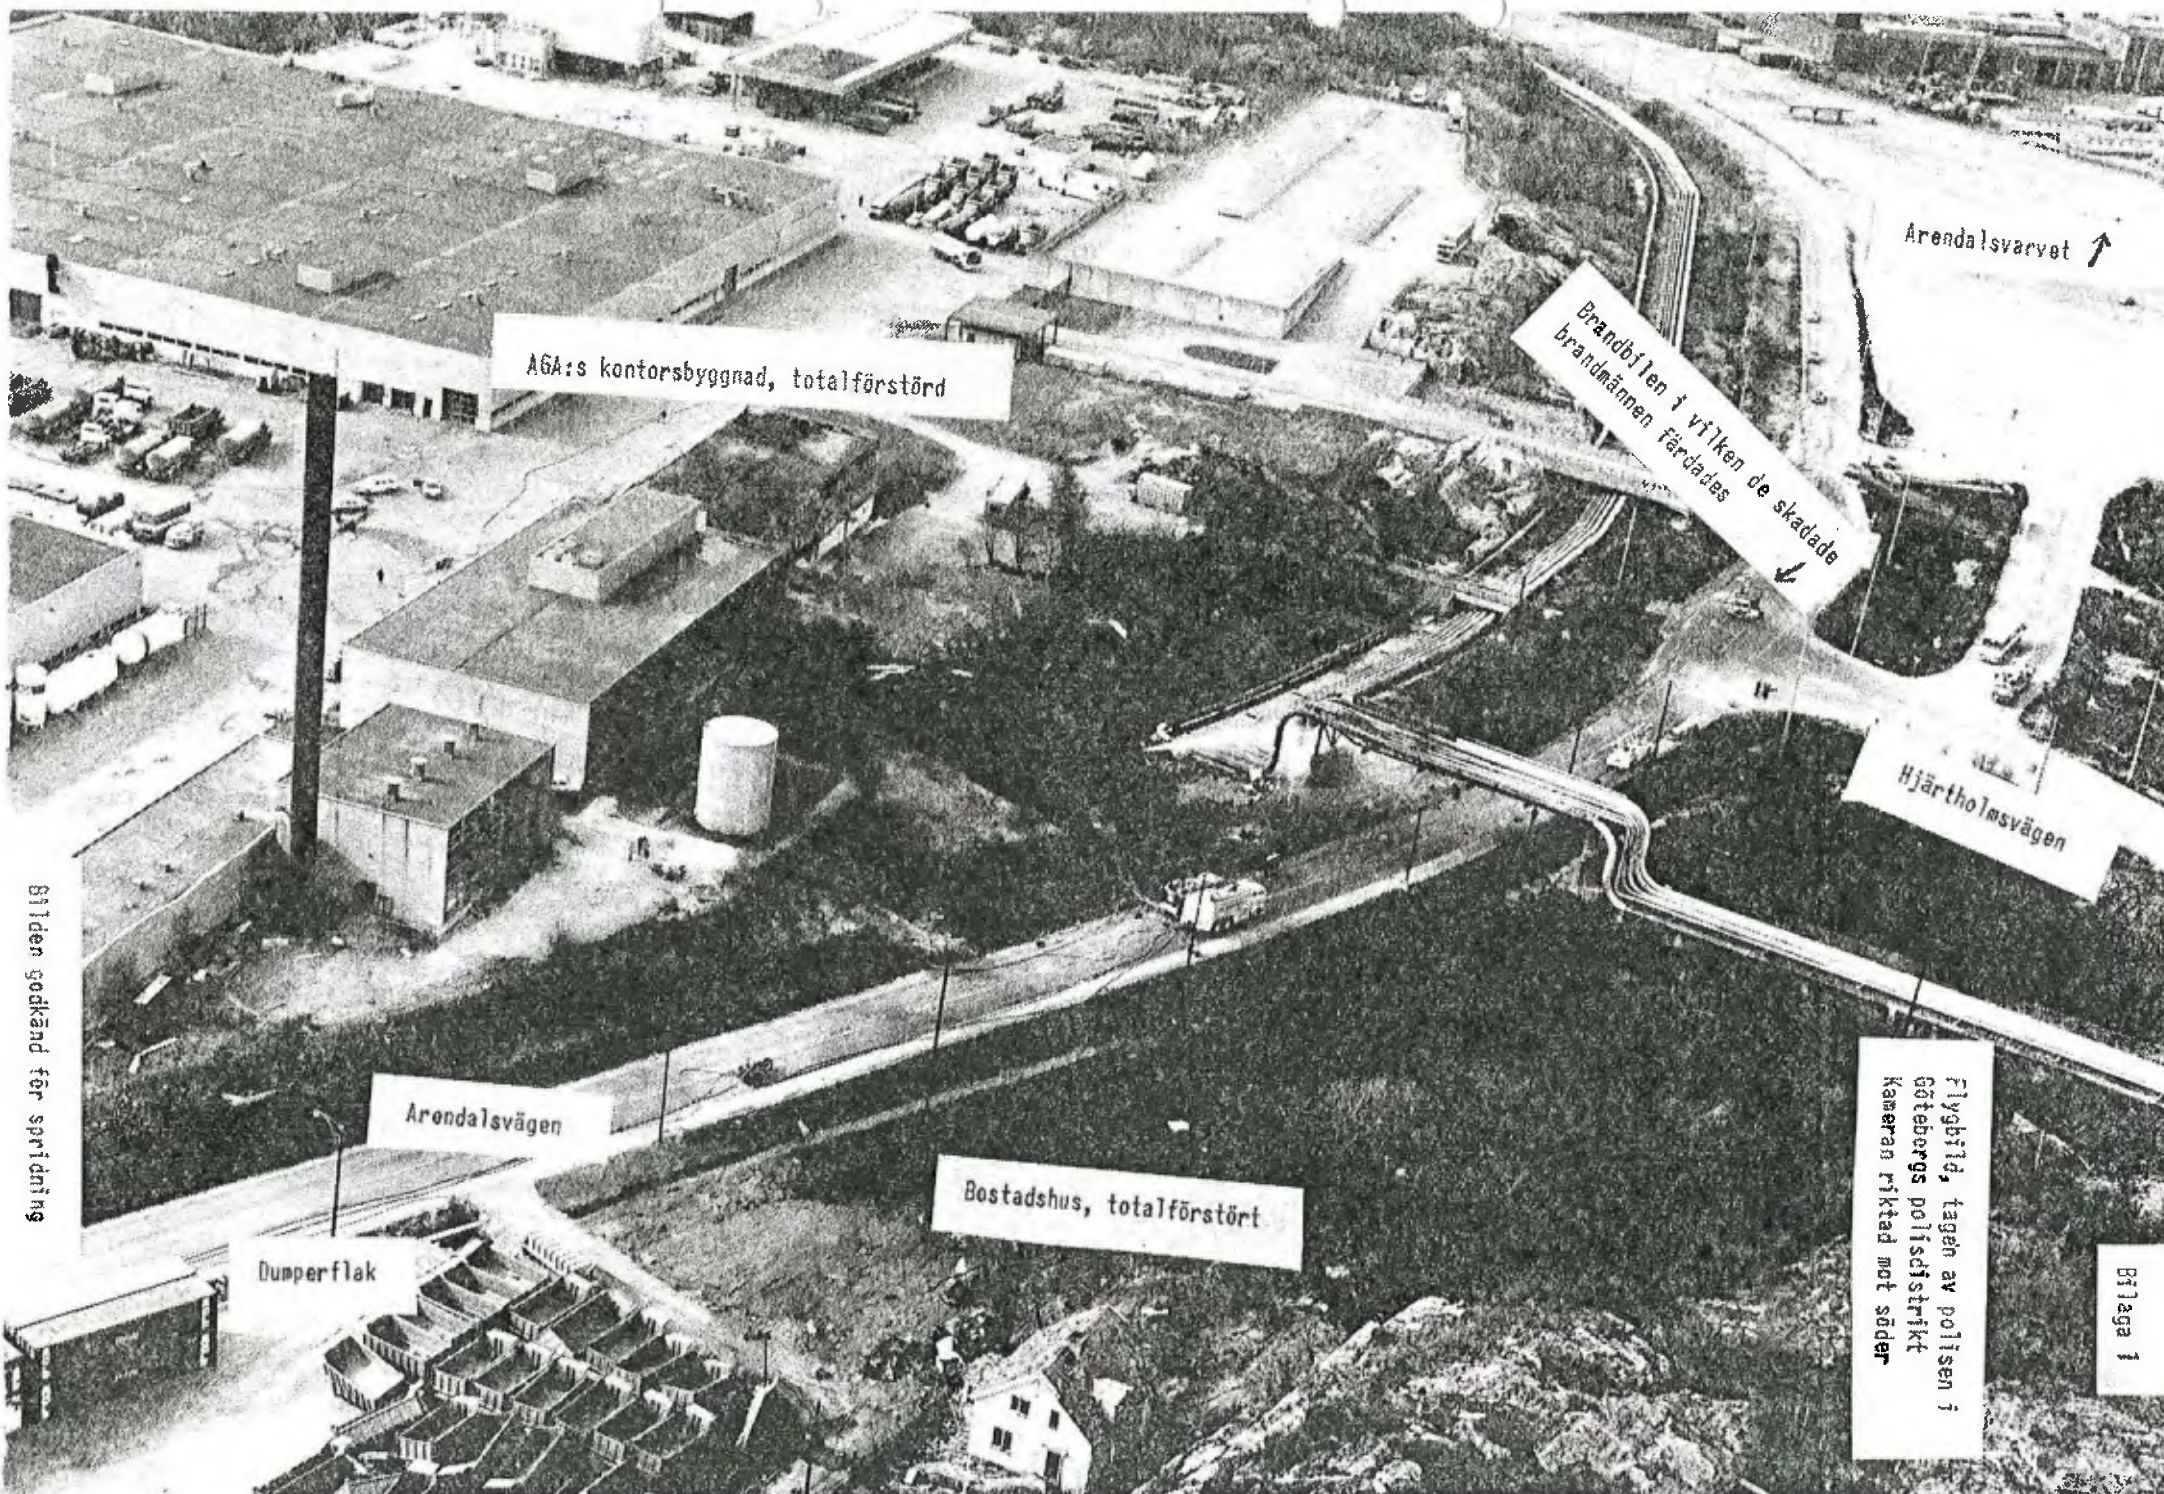
AGA:s kontorsbyggnad, totalförstörd

Brandbil en i vilken de skadade brandmännen färdades

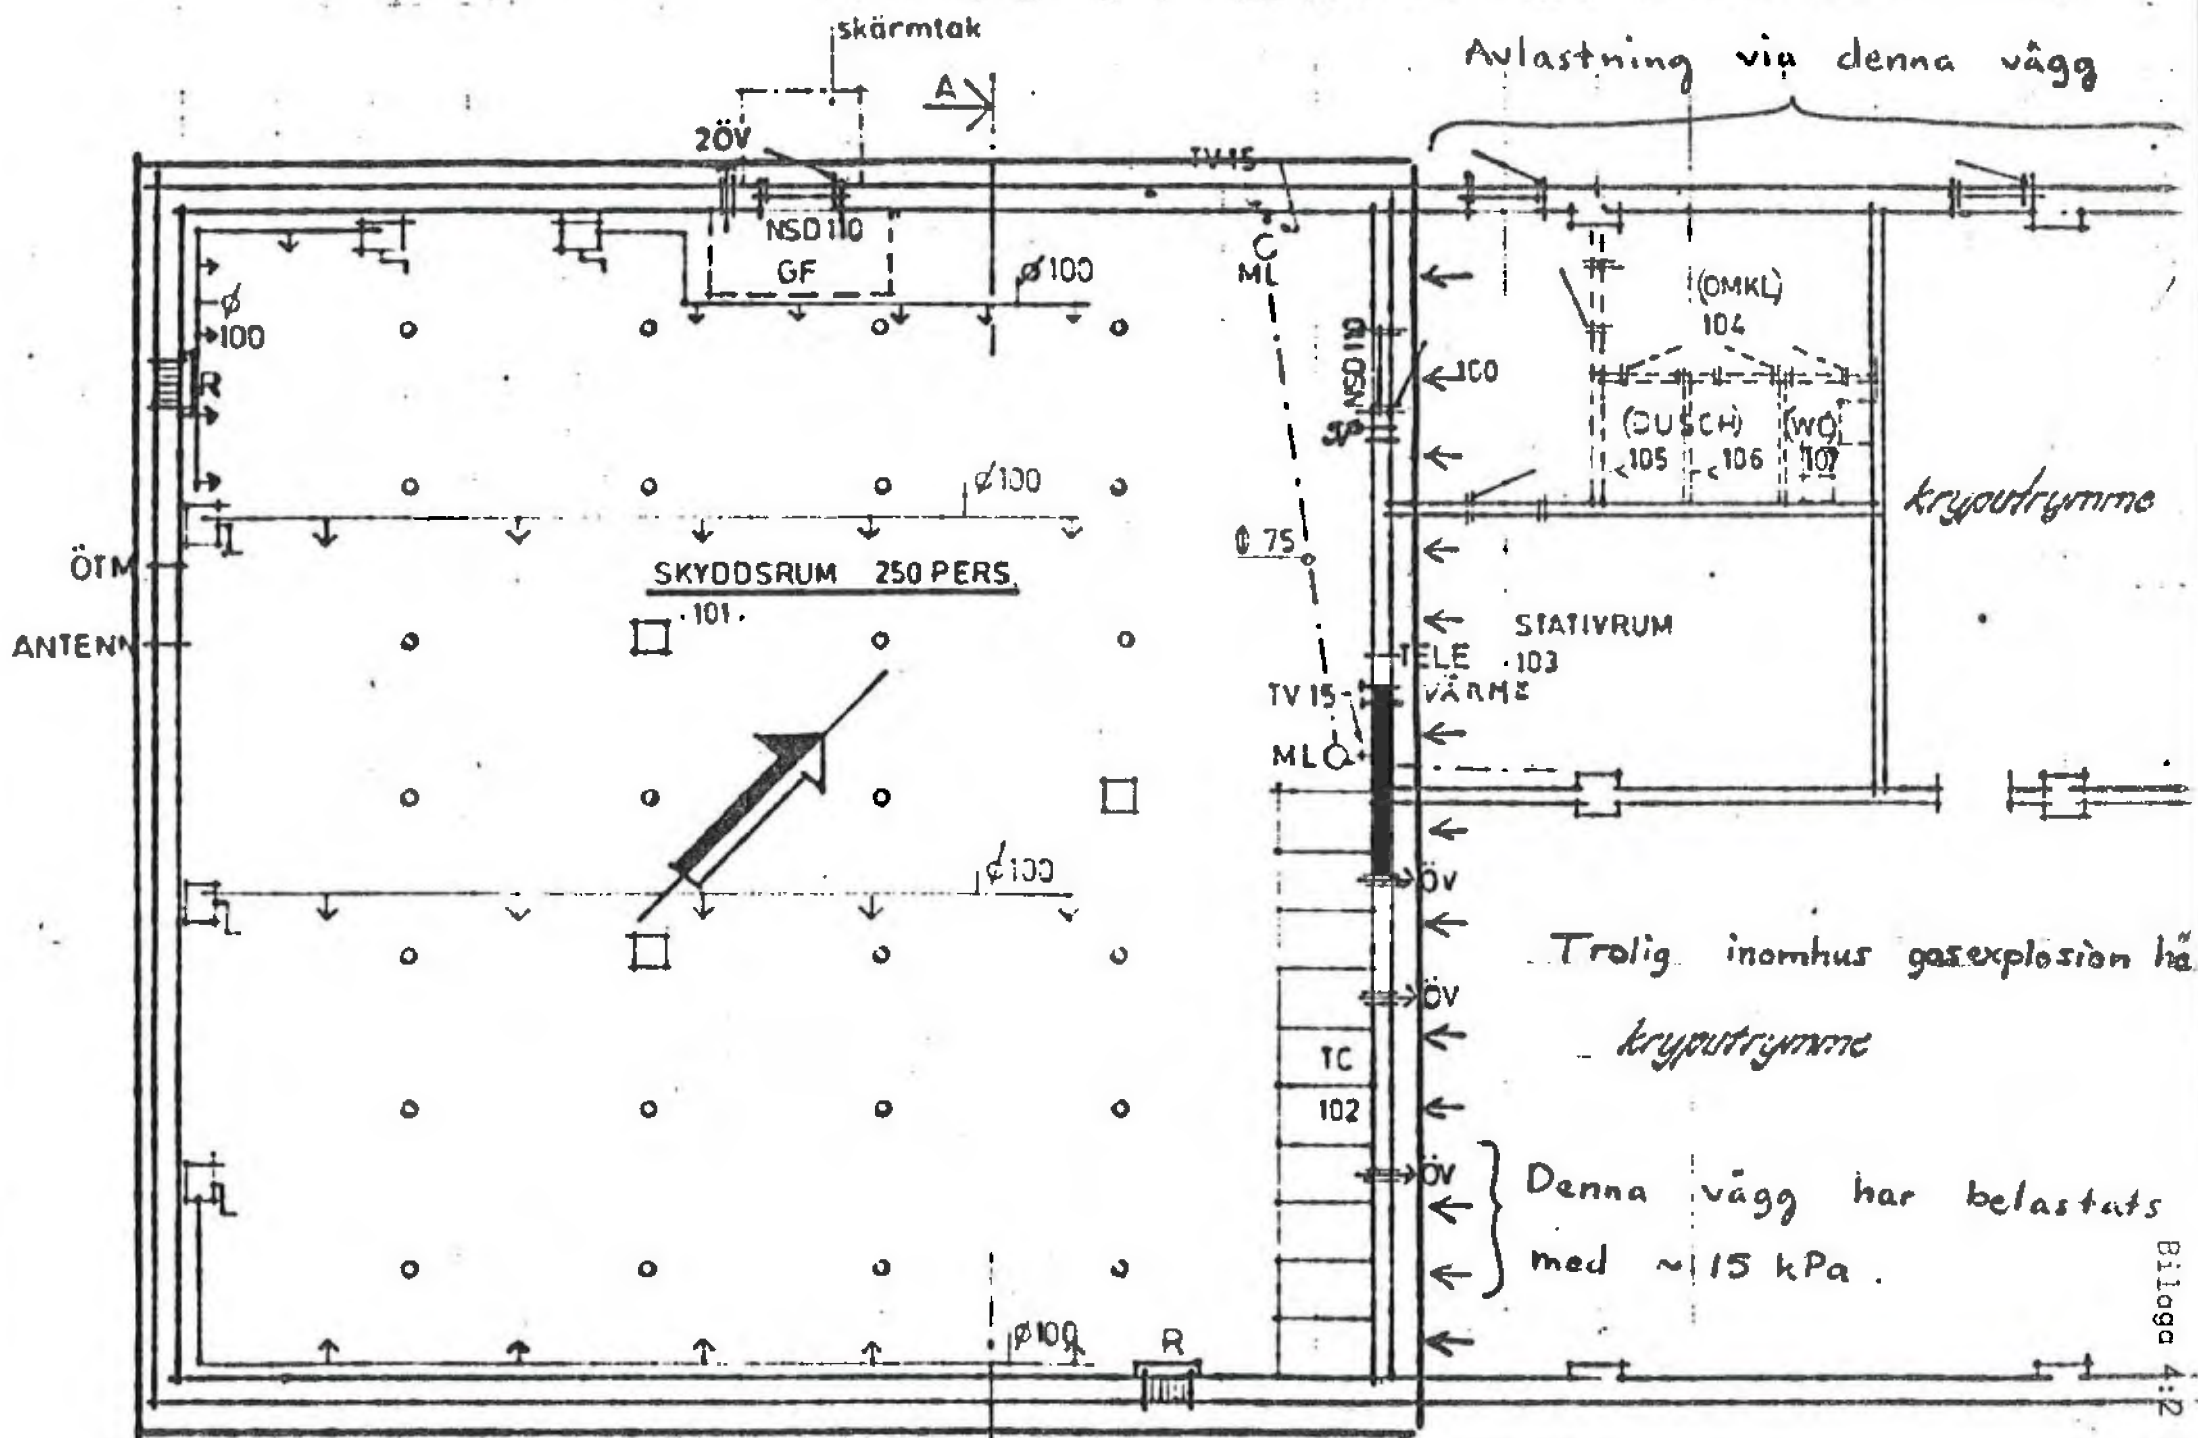
KÄLLARPLAN

Trolig inomhus gasexplosion här

/// = Väggyta som rasat och sedan fungerat som
avlastningsyta. Sedan väggen raserats har upp-
lagen för bjälklagselementen förstörts, varefter
elementen har ramlat ner.

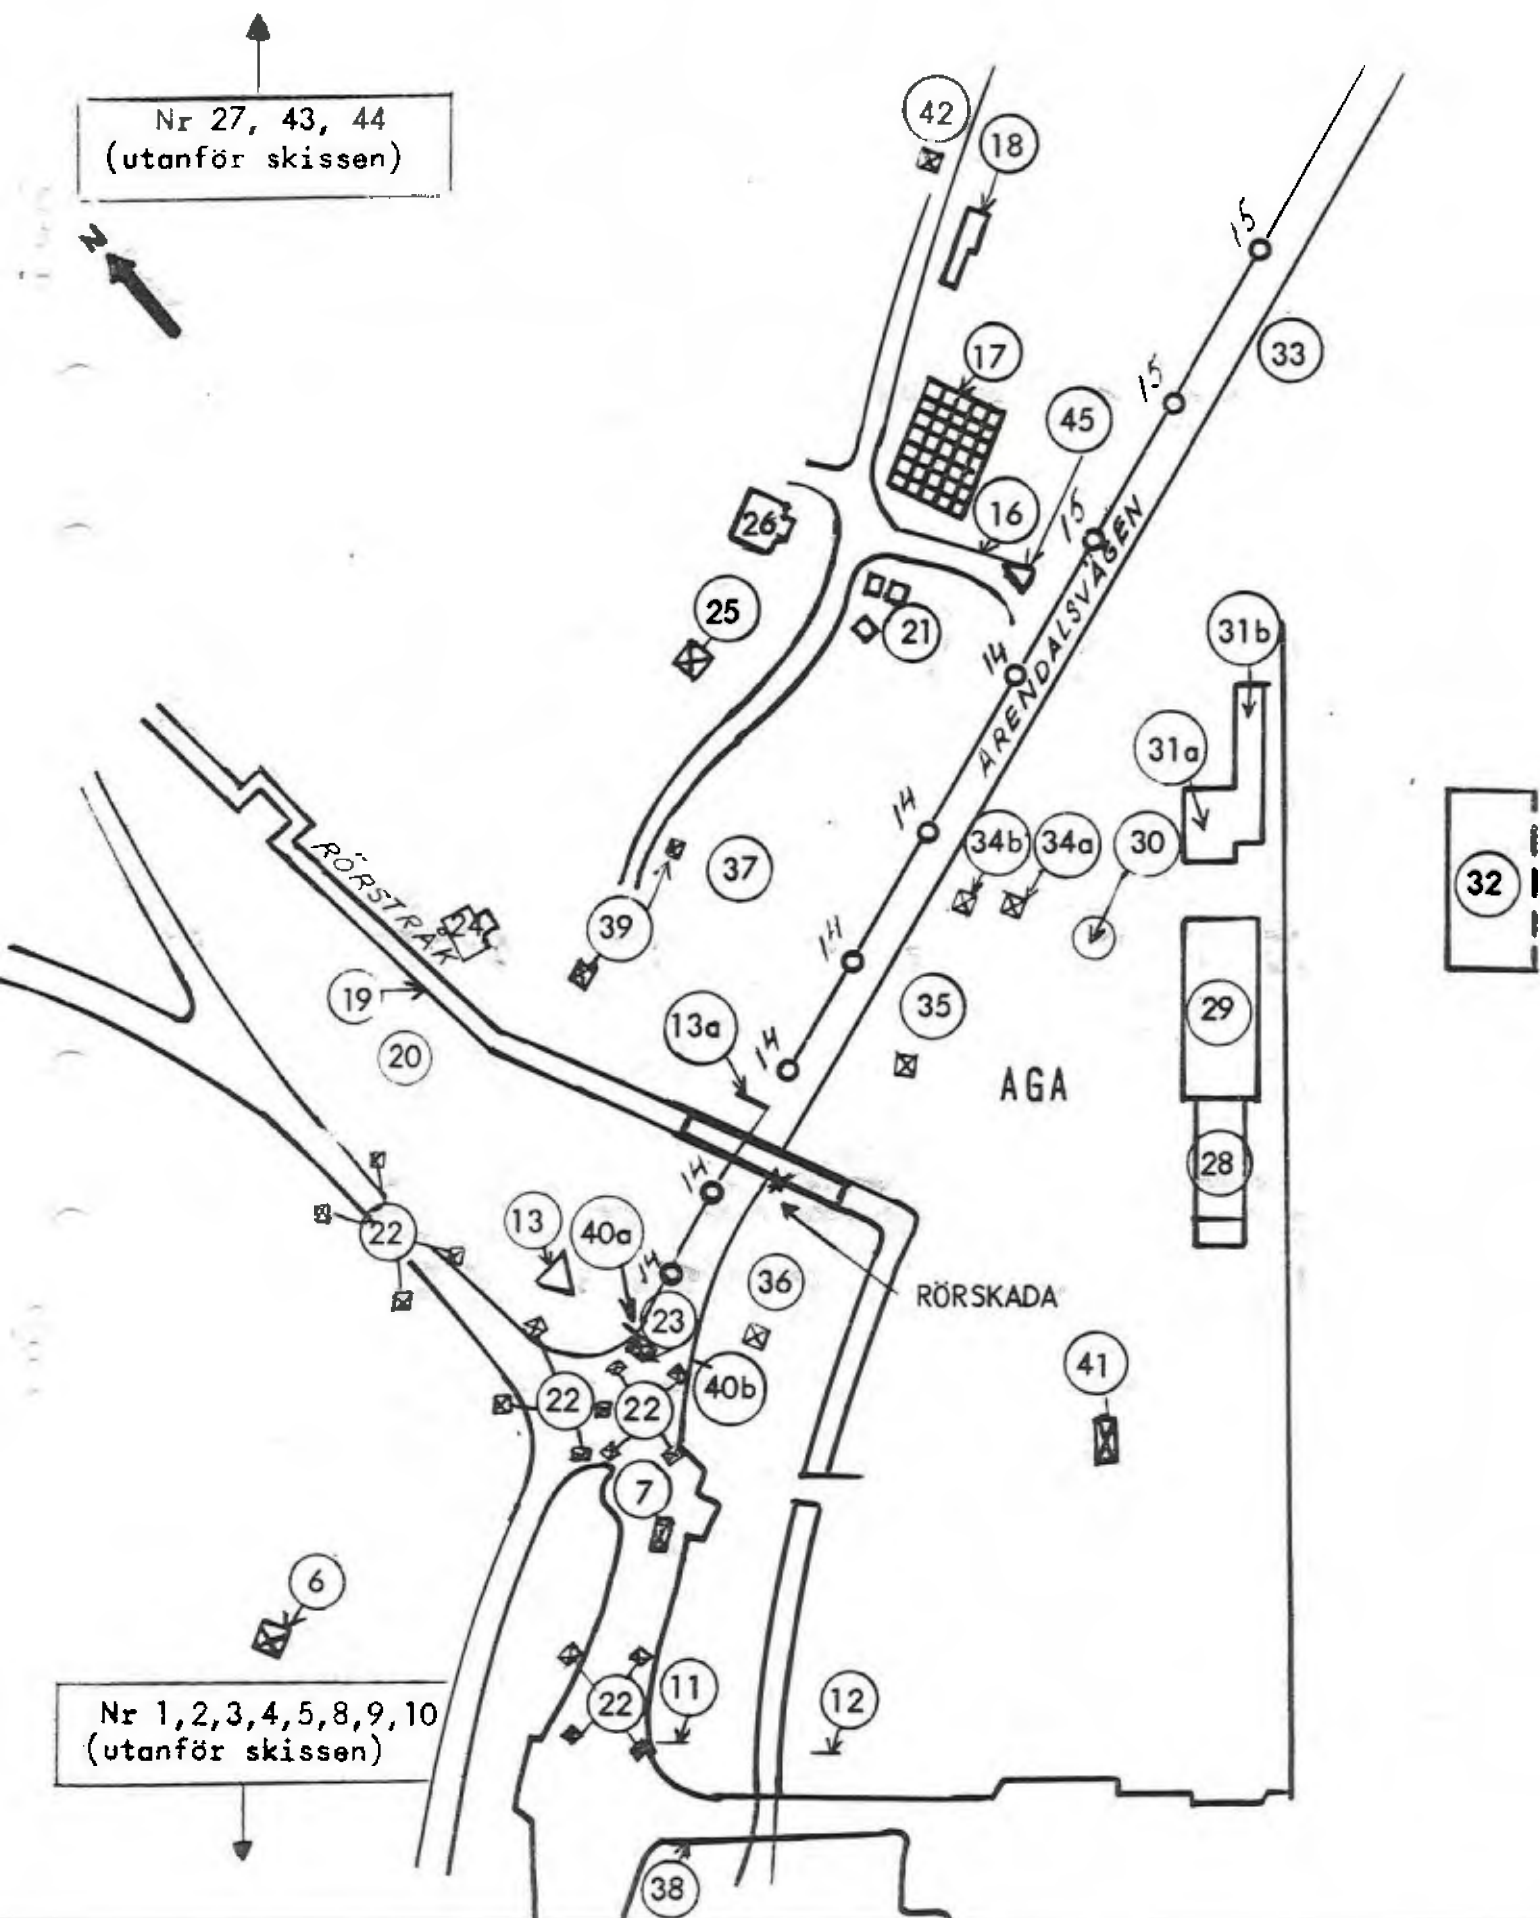
SKISS TILL SKADEFÖRTECKNING

35 Dagvattenbrunn öster om rörgatan. Smärre sprickor i tak och vägghörn. Nerstigningsringen spräckt.

36 Dagvattenbrunn väster om rörgatan. Smärre sprickor i tak och vägghörn. Nerstigningsringen spräckt.

- 43 Krossat glas i garage.
- 44 Sprickor invändigt i den putsade taklisten.
- 45 Bränt i dike vid containerupplag.
- 4511a Grundmaterialet till denna rapport och ritning har BP svarat för, varvid brandförsvaret har gjort vissa förändringar och tillägg.

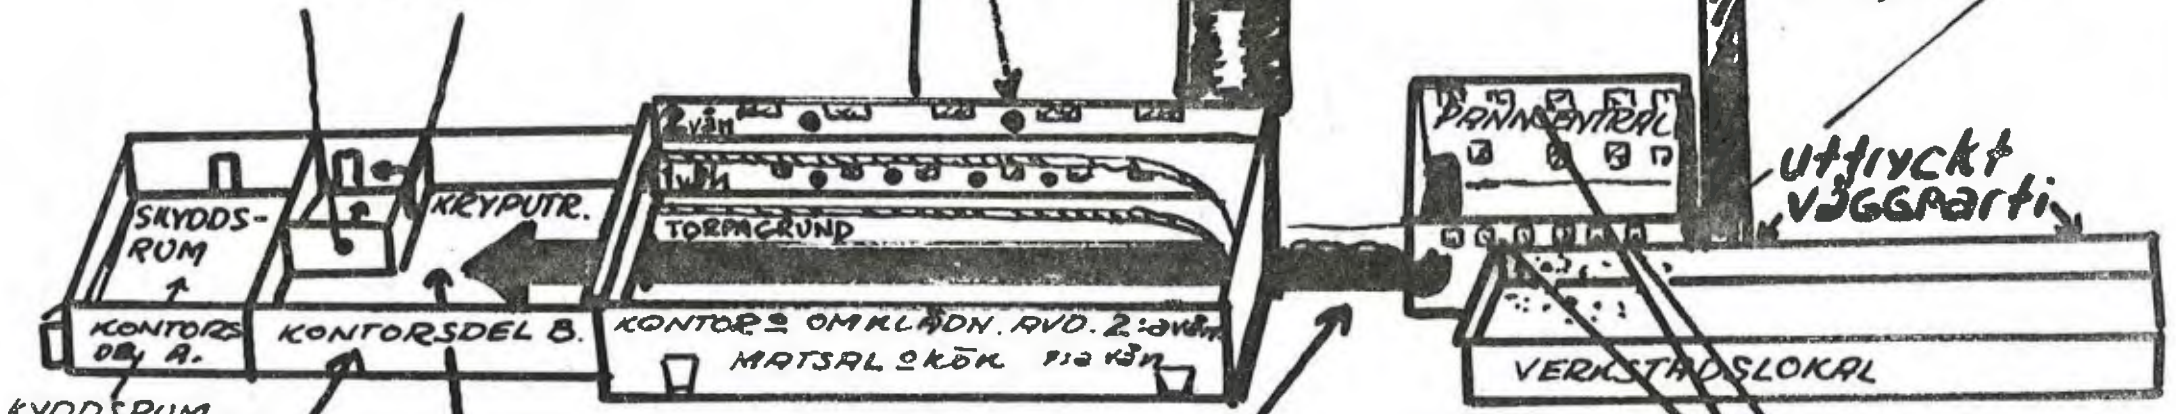
Schematisk skadeskiss AGA-Arendal

II:a vån: Glas & väggpartier intryckta

ÖPPEN LUFTFÖRBINDELSE PANNCENTRAL-KRYPUTRYMME

Kontorsdel B: Ras & brandskador
