### **Renströmska badanstalten**

## Renströmska badanstalten i lågor

# Renströmska badanstalten i lågor.

## Fullständigt ramponerad.

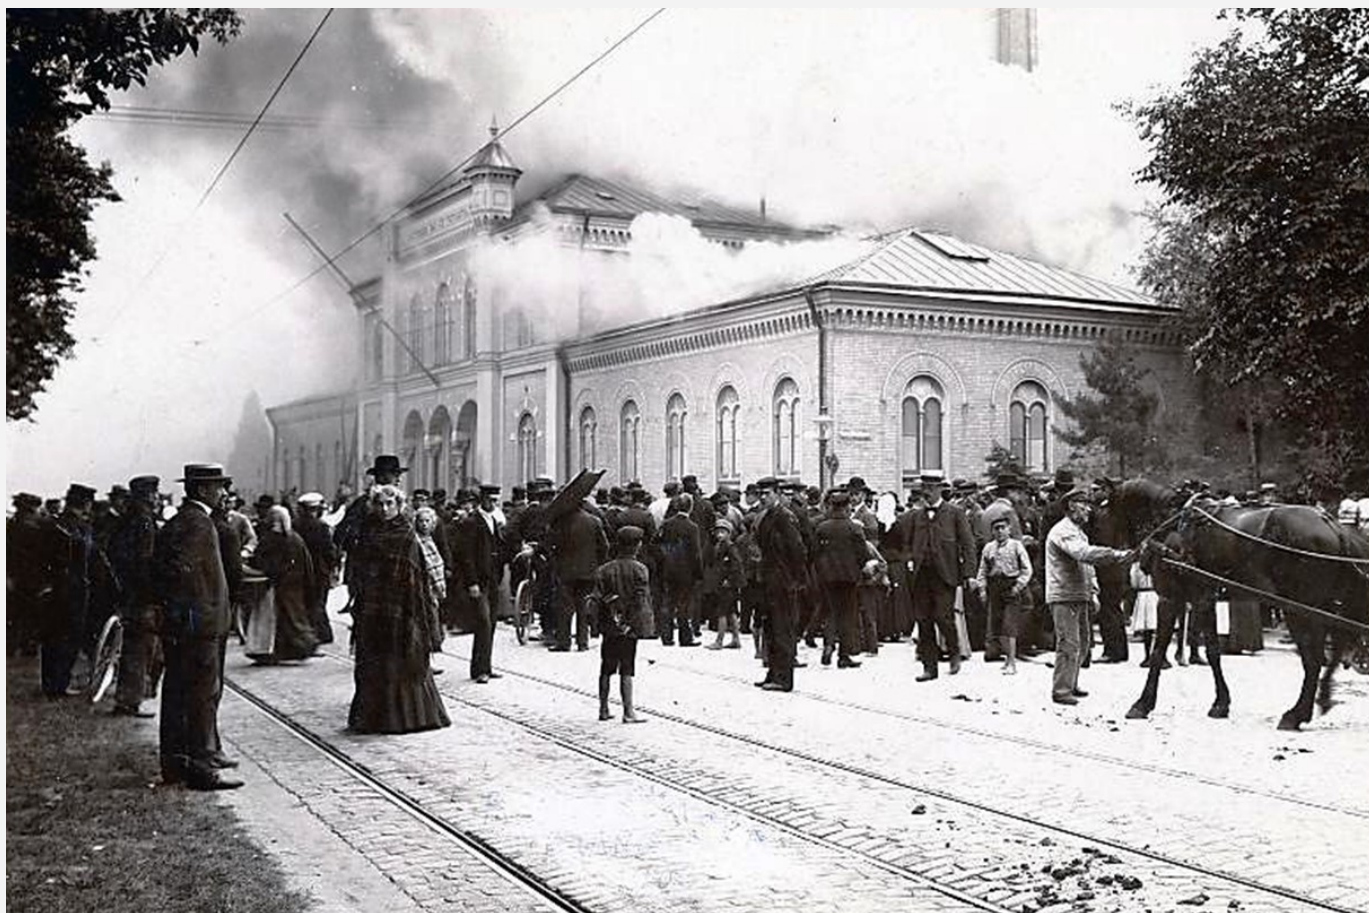
*Foto: Axel Hartman / Carlotta: GhmPK:620*

*Branden i Renströmska badanstalten 1903.*

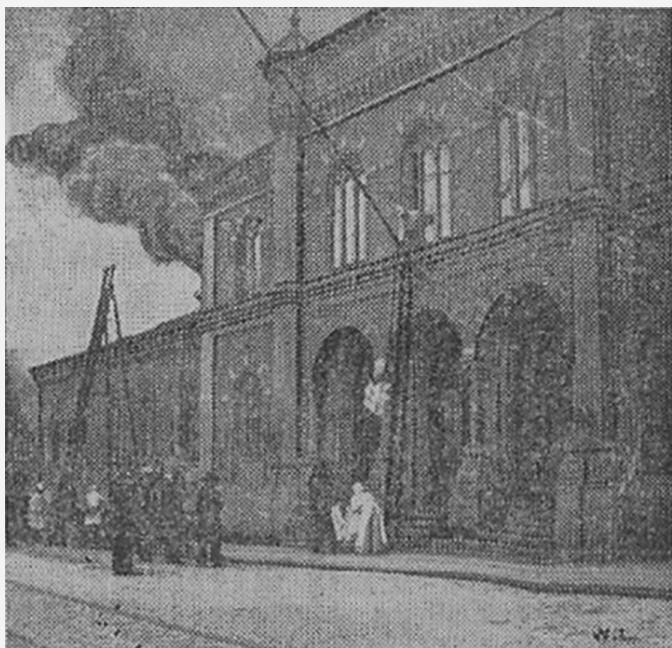
På dess vind rasar dock elden med väldig kraft och man skyndar sig därför, som af vidstående fotografi synes, att bärga husgerädsföremålen och de mindre lättare transporterbara möblerna från kamrerarens bostadslägenhet i andra våningen.

Bilden visar huru en brandsoldat just är i färd med att fira ned ett klädbylte, som mottages af en af badgummorna.

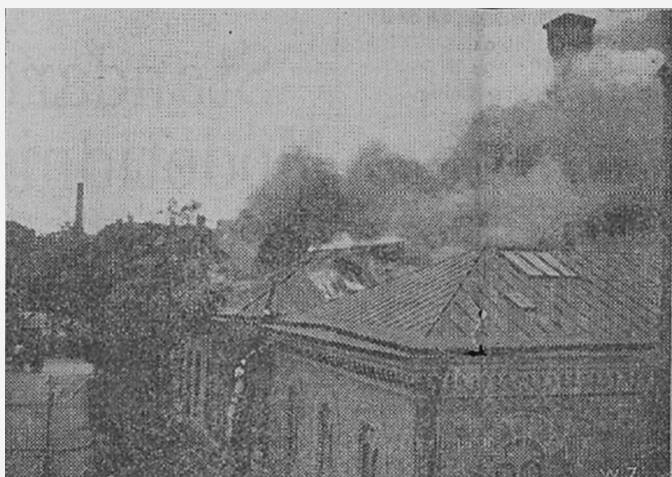
På vinden vid denna sida rasar elden med väldig kraft och man ser just på bilden huru brandsoldaterna draga upp en slang på taket för att därifrån bekämpa elementet.

Taket är på flera ställen genombrutet af elden och hotar hvarv ögonblick att störta in.

Samtidigt har elden fått ett säkert fäste i byggnadens inre i maskinafdelningens massor af brännbara ämnen och i vindarnes upplag af torra linnesaker.

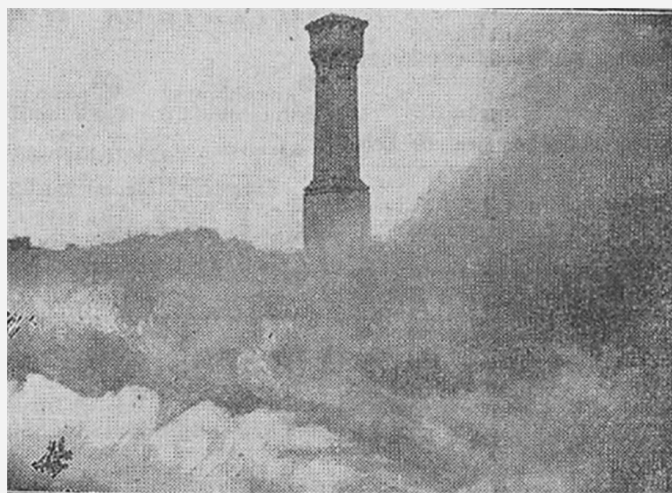
Som en enda molnstod ter sig vid 10-tiden komplexet. Vældiga rökmoln bolma ur det och föras af vinden mot Folkbiblioteket och Pustervik. Mästadels skymma de fullständigt utsikten, men under stundom släppa de dock igenom en glimt af de flammande eldtungorna.

Brandkåren ger dock ej tappt, men dess arbete försvåras af den massiva takbyggnaden, som det ej är så lätt att bryta igenom. Ty utom af ett yttre plåttak utgöres denna af tjock tjärpapp och därunder af ett försvarligt bjälklager. Brandsoldaterna göra dock sitt bästa att bekämpa lågorna, men den framvältrande röken tvingar dem gång efter annan ur deras position. På vindarne måste brandkarlarne krypa efter golvet för att draga fram slangarne.

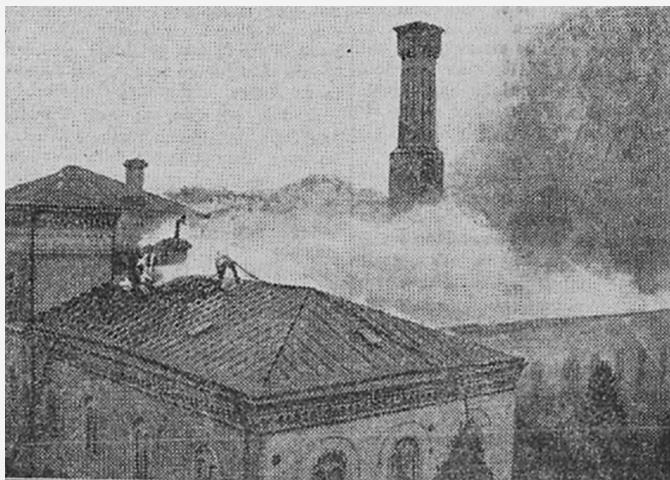
På närstående fotografi ses en detalj af denna kamp mot elementen. Bilden är tagen från huset n:r 4 Kaponniergatan vid half 11-tiden.

I stora kvastar slår elden upp från taket och man ser några brandsoldater från taket till anstaltens sydöstra hörn rikta vattenstrålarne in genom takfönstren för att bekämpa elden, som rasar under dem.

Lågorna ha nu med våldsamt raseri härjat hela östra flygeln, som inrymmer tvättafdelningen samt första och andra klassens kvinnoafdelningar, och samtidigt den västra flygeln och nedre våningens midtelparti. Det synes tydligen att hela byggnadens inre är prigsifvet åt förödelsen.

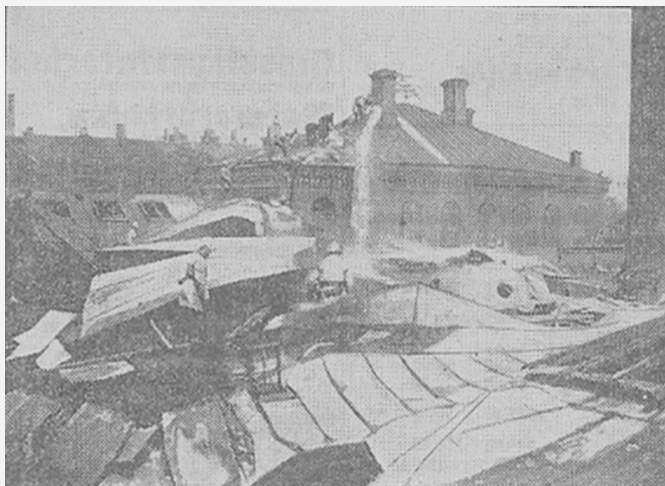
Bilden, som är tagen vid ofvannämnda tid från taket på sydvästra hörnet, visar förödelsens styggelse. Nedstörtande tak, böjda plåtar och nakna murar och murdelar visa hvilken framfart elden haft, och att man ännu ej anser sig som herre öfver densamma synes af det arbete brandsoldaterna ännu äro i färd med att utföra.

Vattenstrålarne korsa ännu luften, men den synliga elden är nu i det närmaste dämpad. Det murade taket på varmluftrummet i Romerska badet kan urskiljas på bilden.
