PROPANEXPLOSIONEN

I ARENDAL (GÖTEBORG)

DEN 8 MAJ 1981

RAPPORT AV DEN SÄRSKILDA ARBETSGRUPPEN
FÖR UTREDNING AV PROPANEXPLOSIONEN

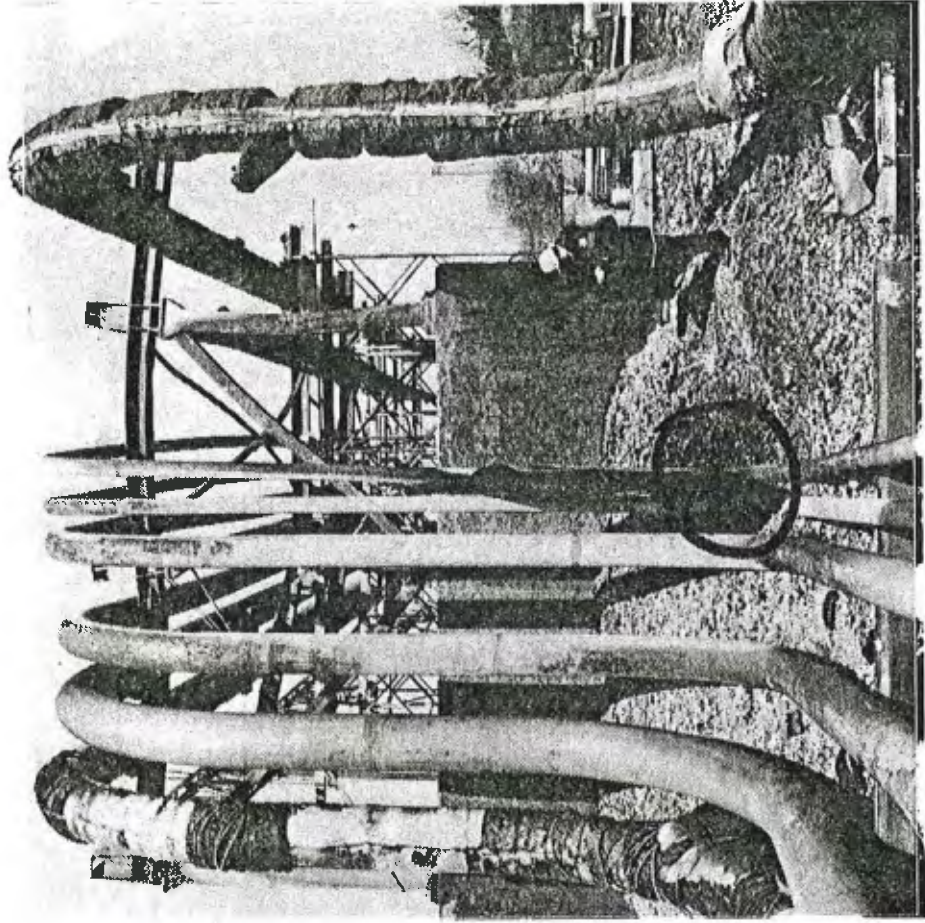
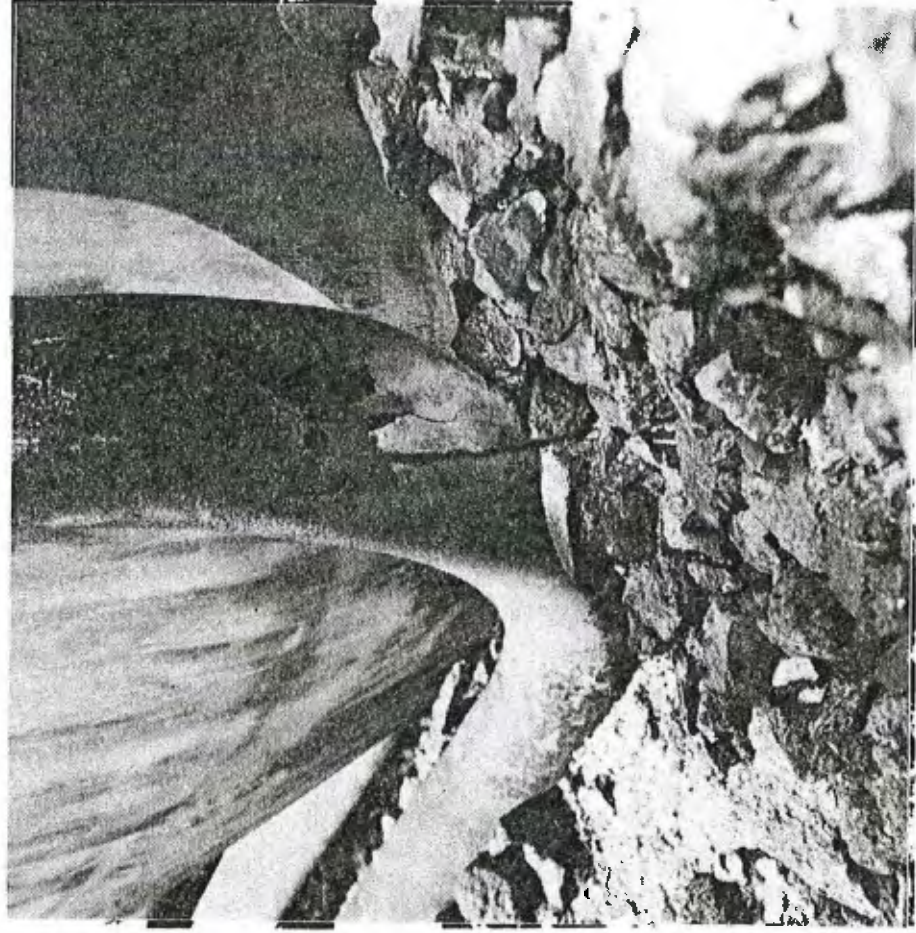
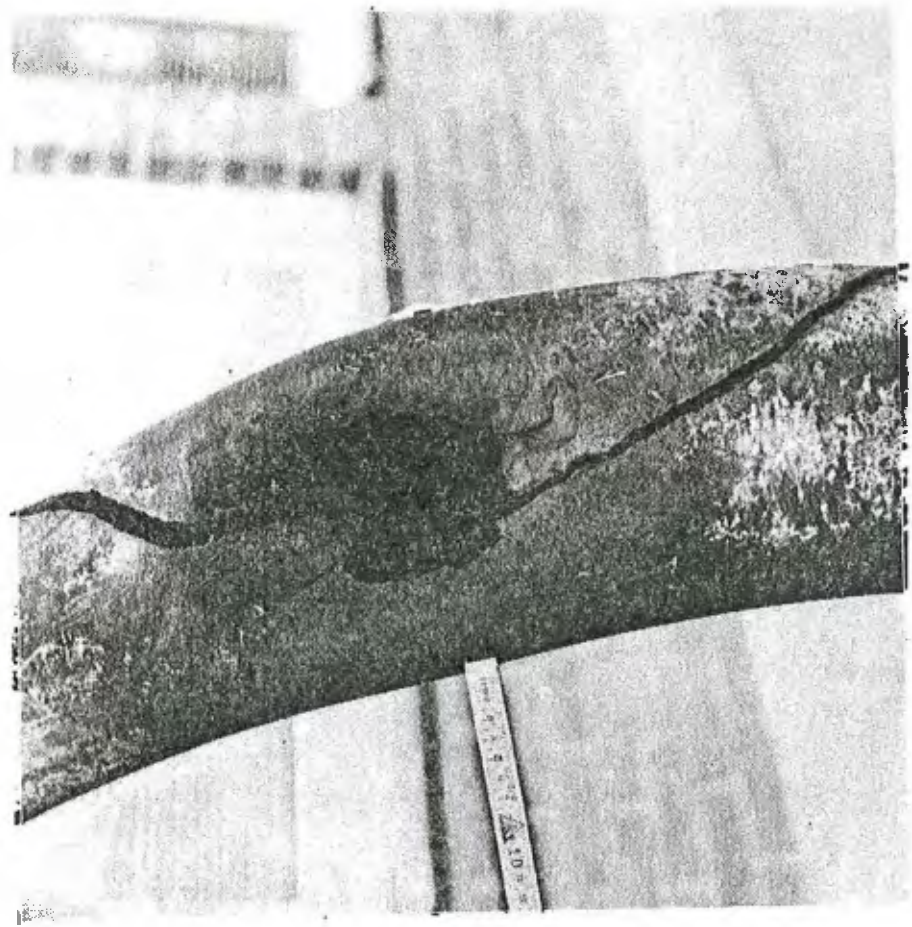
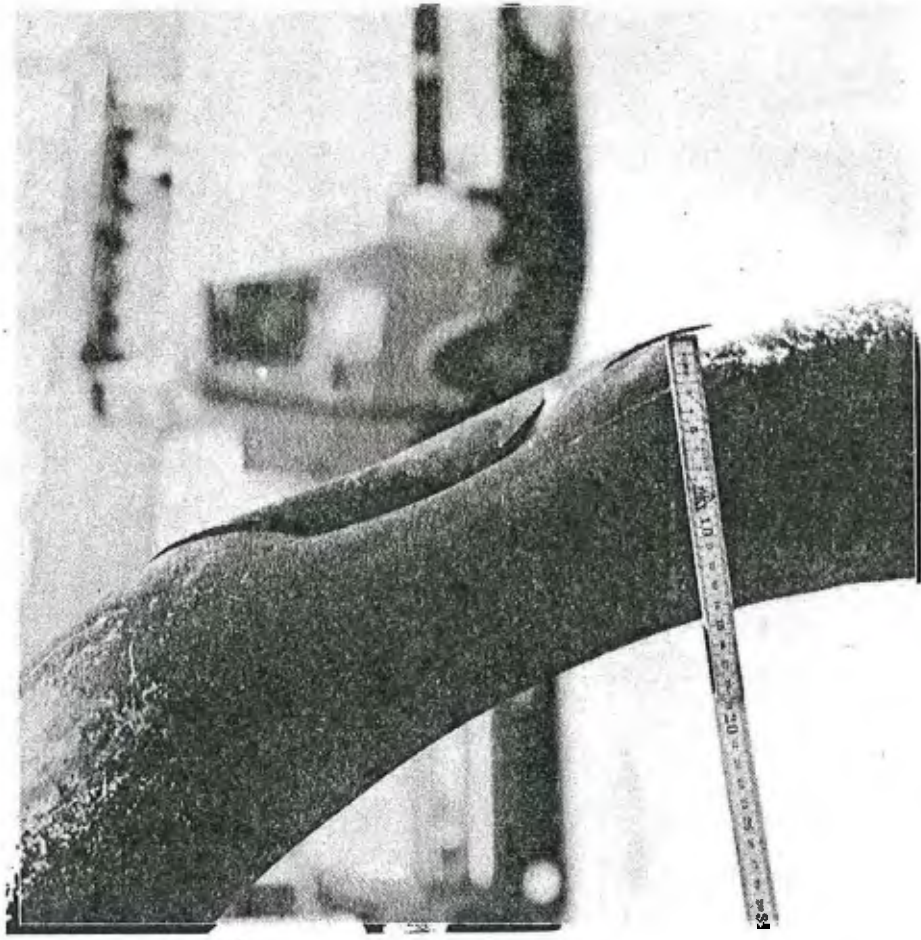
∕ Rörskadans belägenhet och utseende framgår av fotografier, bilaga 2. Såsom fotografierna visar består rörskadan av ett hål och längsgående sprickor på båda sidor om hålet. Den sammanlagda ytan i öppningen av röret har beräknats till $0,8894\text{dm}^2$.

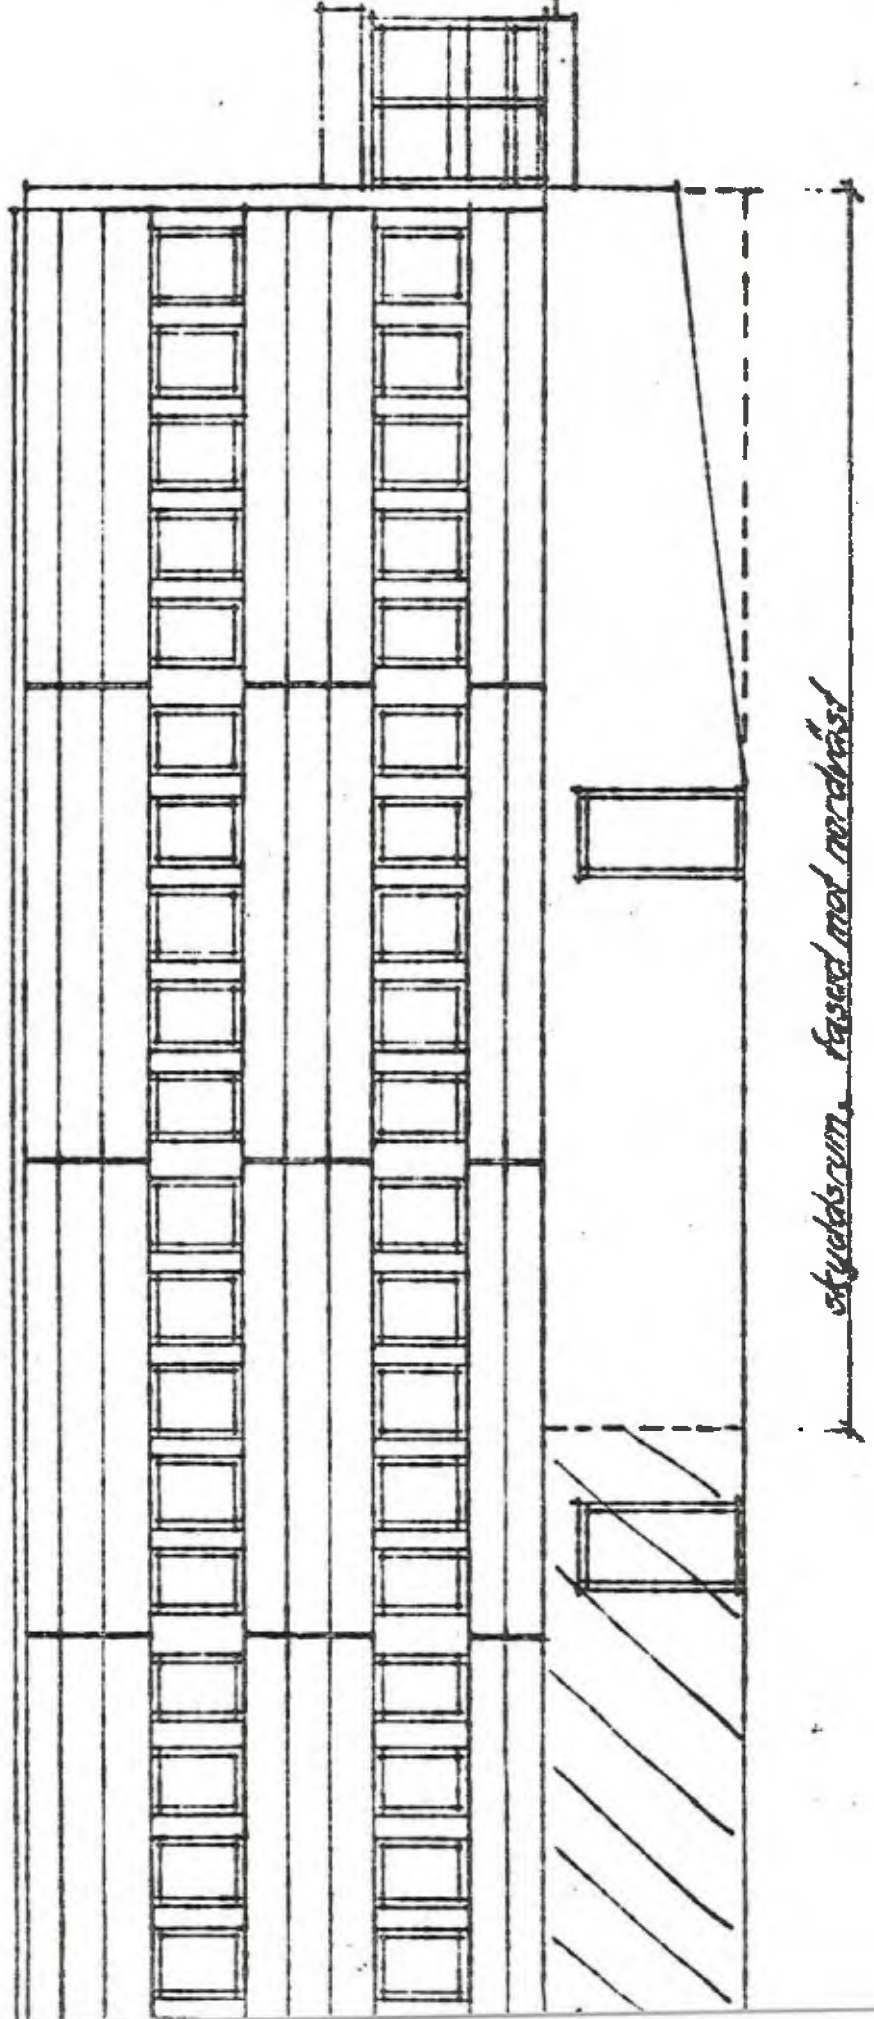
Skjutrum, fasad mot nordväst

Aurlastning via denna vägg

/// = Väggyta som rasat och sedan fungerat som
avlastningsyta. Sedan väggen raserats har upp-
lagen för bjälklagselementen förstörts, varefter
elementen har ramlat ner.

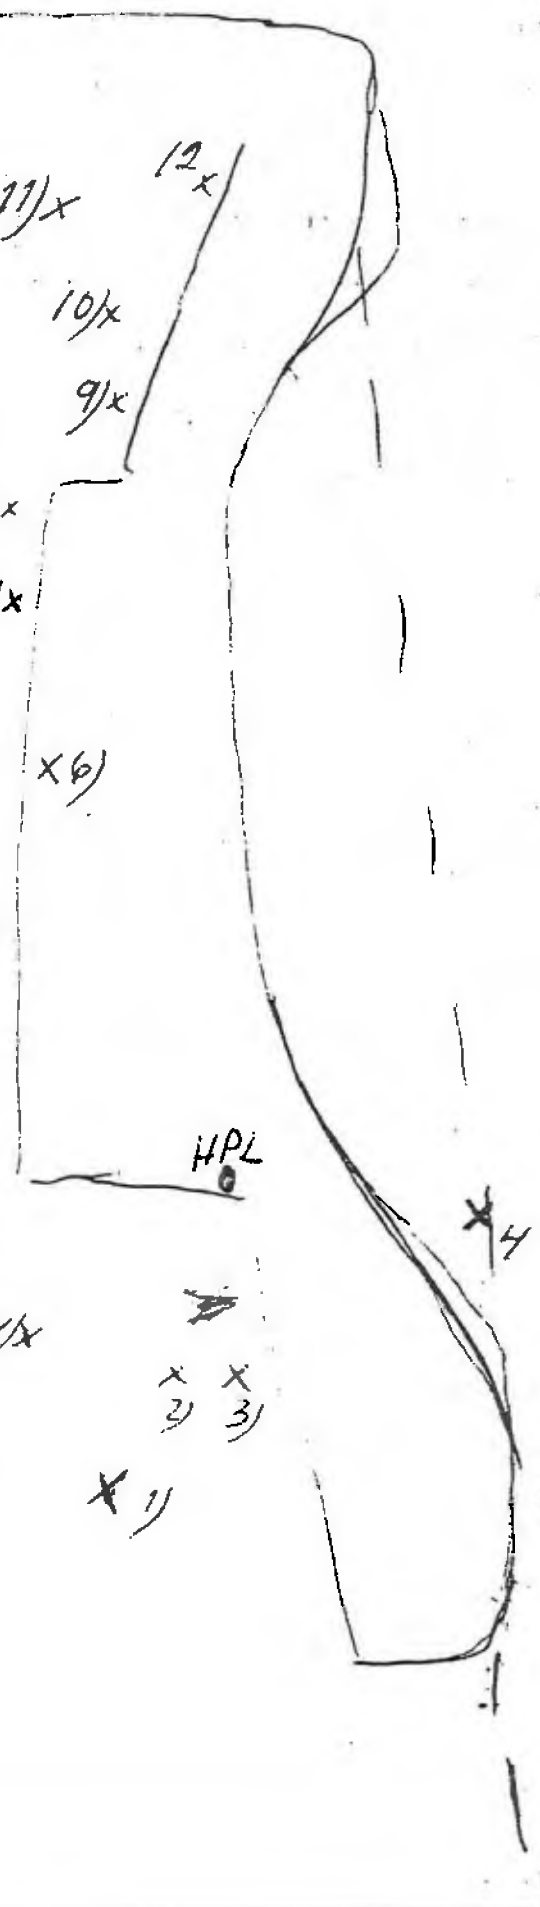
Skadeförteckning (Pos.nr refererar till
inlagd karta över området)

35 Dagvattenbrunn öster om rörgatan. Smärre sprickor i tak och vägghörn. Nerstigningsringen spräckt.
