## Maskinstege från 1938

Stegbilen är en Volvo LV 192 D med en Magirusstege på 24 meter. Motorn har 6 cylindrar och är på 90 hk. Besättningen utgjordes inledningsvis av 5 man varav tre stycken satt med ryggen mot föraren.

## BIL 29

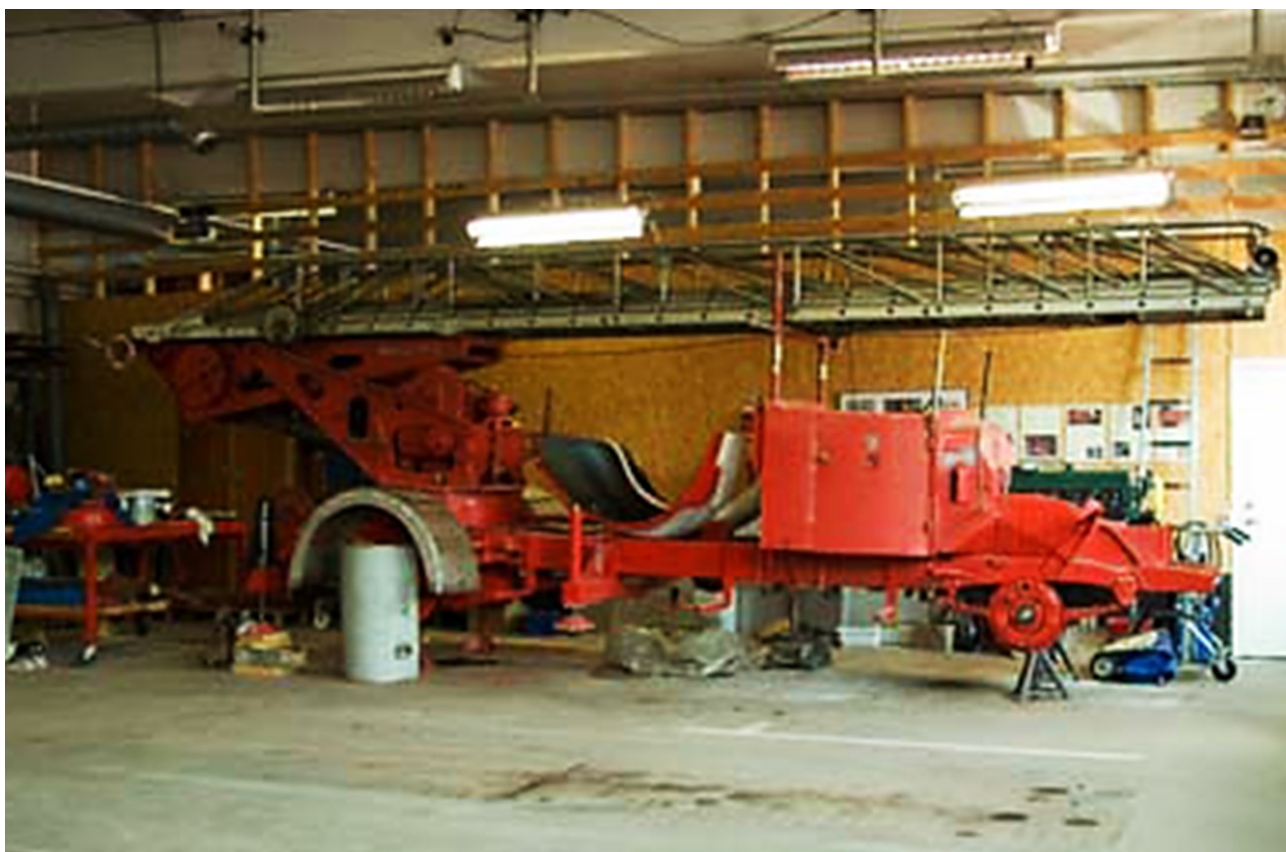
Arbetsmiljöverkets bedömning hade ju sina själ. Tidigt upptäcktes det sprickor i ramverket, vilka då behövde åtgärdas.

Genom åren har det utförts massor med arbeten på stegbilen.

Motor och bromsar blev helrenoverade. Det elektriska fick sig en översyn och alla kablar blev här utbytta mot nytt. Plåtarbetet skall också nämnas då det har riktats, formats och ersatts plåtar. Även podiet har fått nytt, där träbänken bakom förarplats samt flertalet andra trädetaljer har nytillverkats.

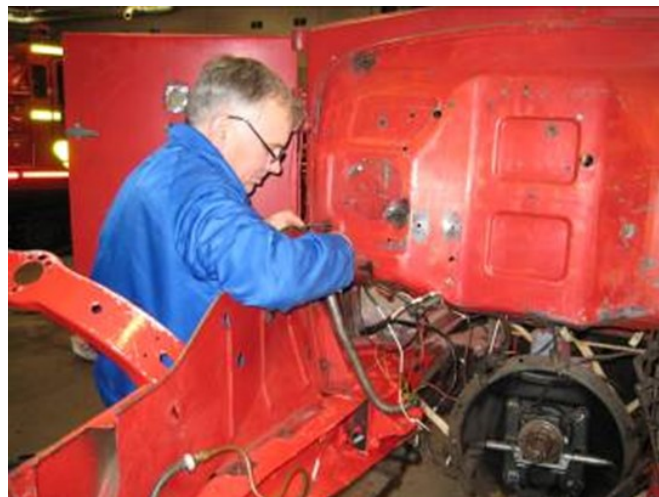
*Bosse Hedenström passar på när det finns utrymme i motorrummet*

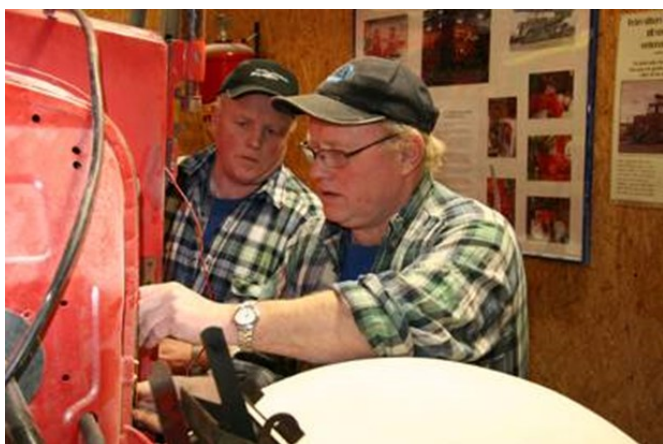
*Bengt och Lars Isaksson med lite plåtarbete*

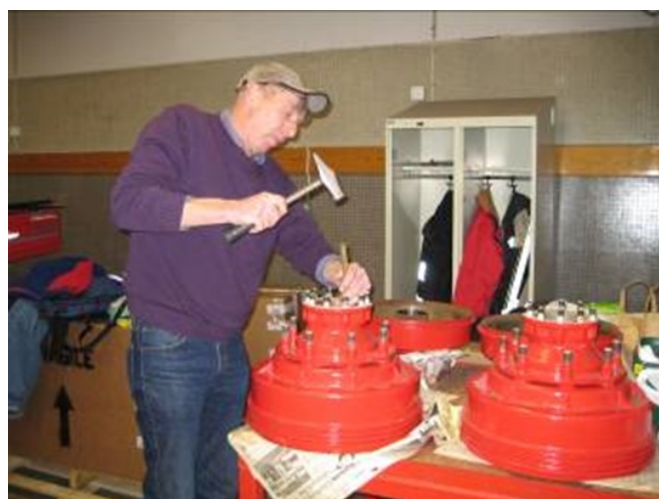
*Lasse Karlsson tar här sig an hjullagren*

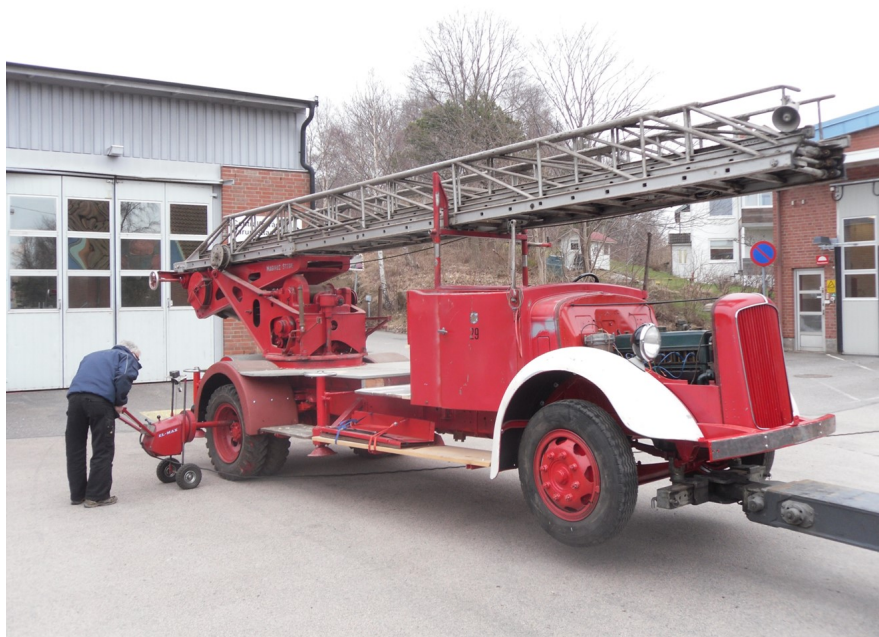
*Den 5 mars 2014 bar det iväg med bärgare till Färjenäs Bäst man kollar att alla hjulbultar dragits åt...*

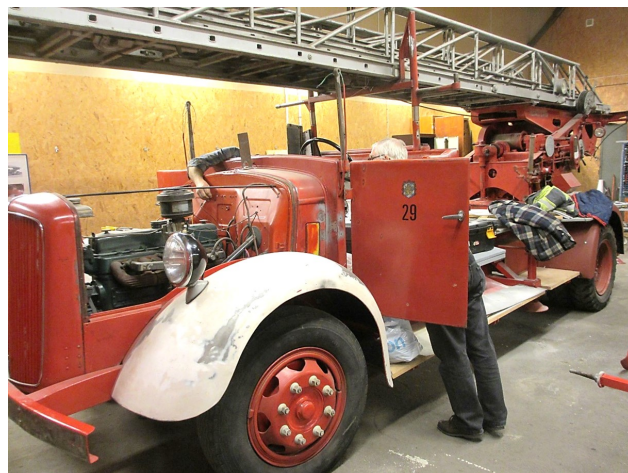
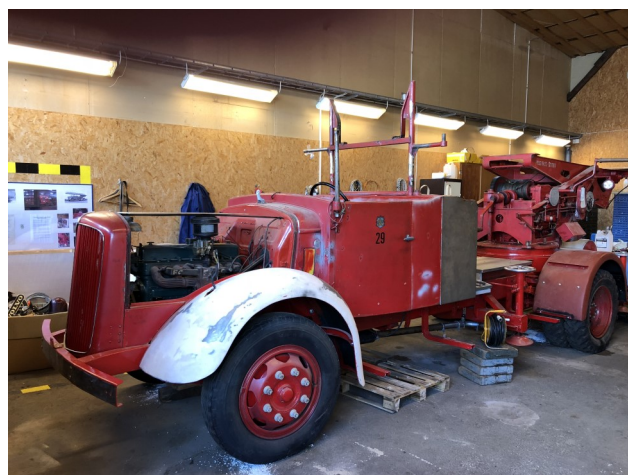
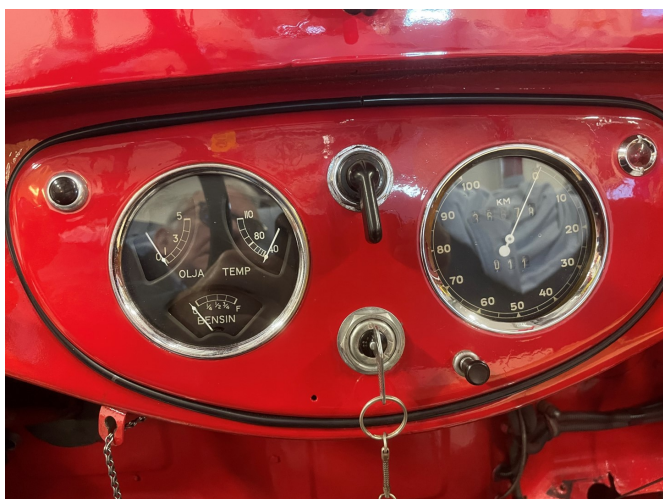
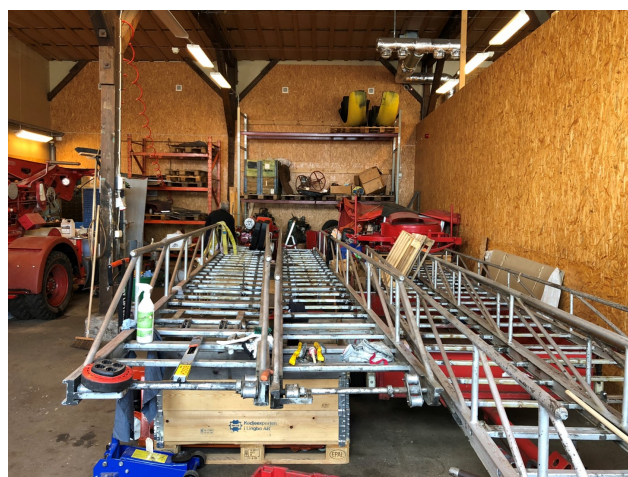
Inför lackeringen plockades stegpaketet av och stegens alla delar fick en grundlig översyn.

Inledningsvis letades det delar till stegen hos Magirus i Tyskland. Det söktes även hos Sala, men tyvärr med klint resultat. Efter mycket letande hittades till slut de rätta dimensionerna. Stegparken riktades och skadade stegpinnar byttes ut med dessa olika fyrkantsrör.

Alla wirehjul, stegklackar med mera demonterades under hösten 2019 innan stegdelarna lämnades in för blästring och för lackering i den ursprungliga silvergrå kulören.

Instrumenten för hastighet, tank, temp, oljetryck renoverades och kalibrerades i Leksand av en specialistfirma på gamla, *ej digitala* instrument.

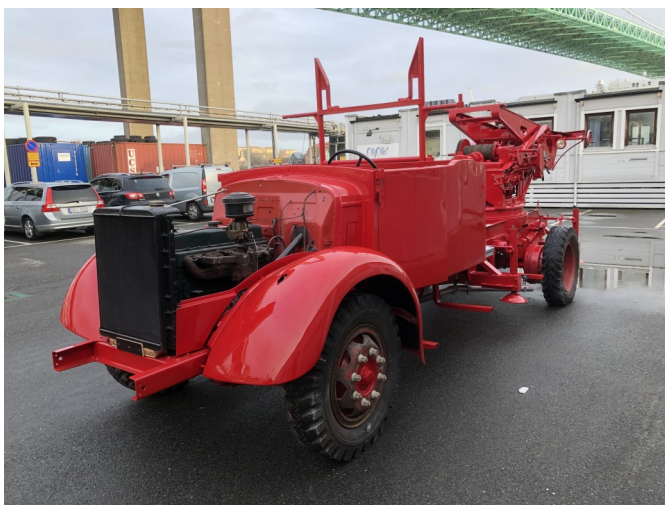
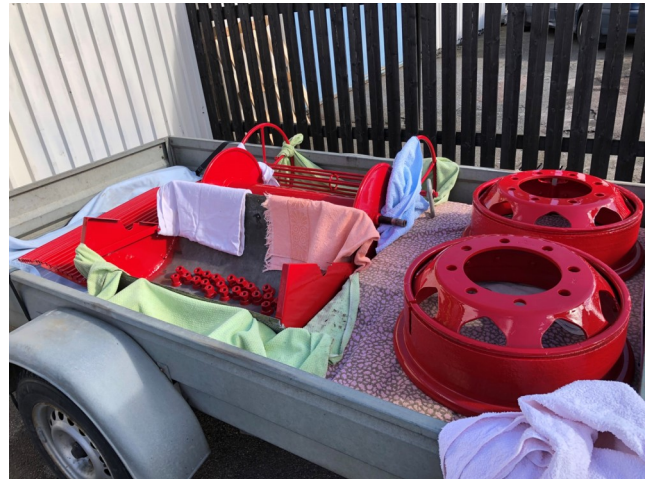
Efter lackeringen och flyttbestyr blev det till att plocka ihop och återmontera alla lösa delar och komma på hur och var dessa hade suttit.

Stegen och alla delar återmonterades på bilen med nya vajrar och *egentillverkade* slit/glidjärn till stegdelarna.
