## Maskinstege från 1938

Stegbilen är en Volvo LV 192 D med en Magirusstege på 24 meter. Motorn har 6 cylindrar och är på 90 hk. Besättningen utgjordes inledningsvis av 5 man varav tre stycken satt med ryggen mot föraren.

## BIL 29

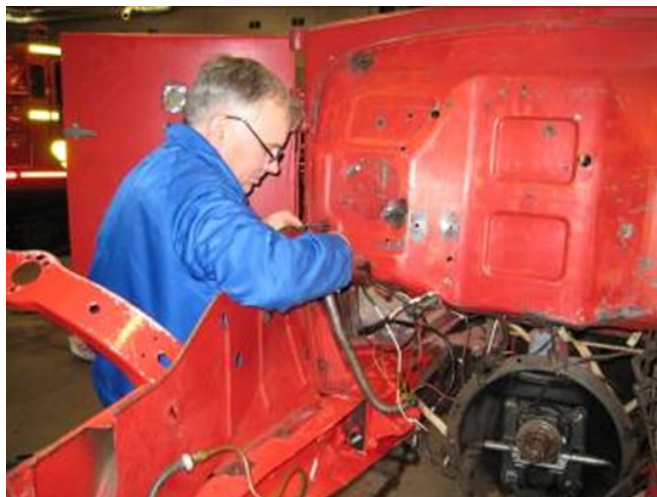
*Bosse Hedenström passar på när det finns utrymme i motorrummet*

Motor och bromsar blev helrenoverade. Det elektriska fick sig en översyn och alla kablar blev här utbytta mot nytt. Plåtarbetet skall också nämnas då det har riktats, formats och ersatts plåtar. Även podiet har fått nytt, där träbänken bakom förarplats samt flertalet andra trädetaljer har nytillverkats.

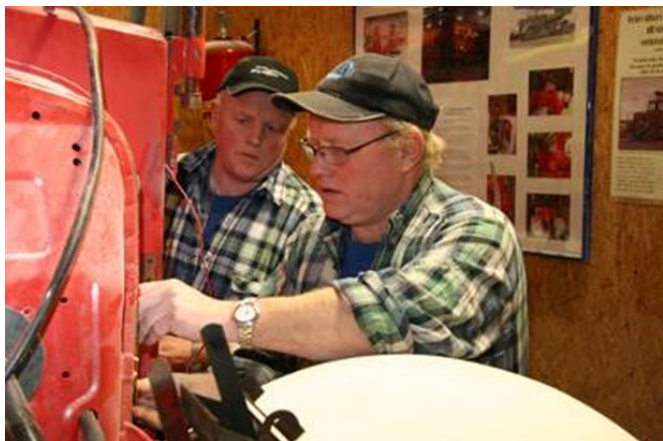
*Bengt och Lars Isaksson med lite plåtarbete*

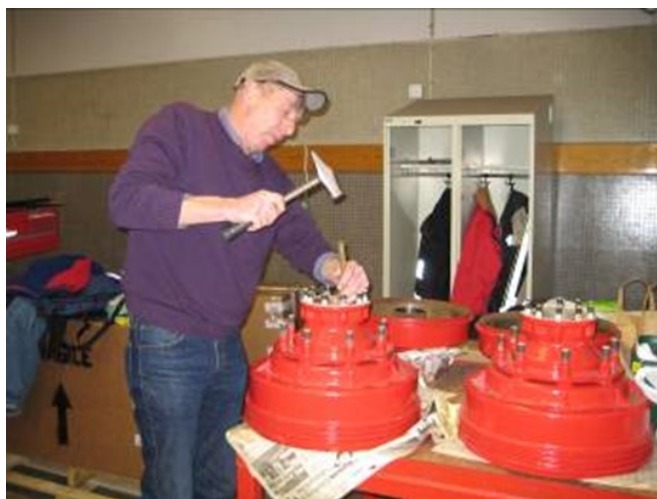
*Lasse Karlsson tar här sig an hjullagren*

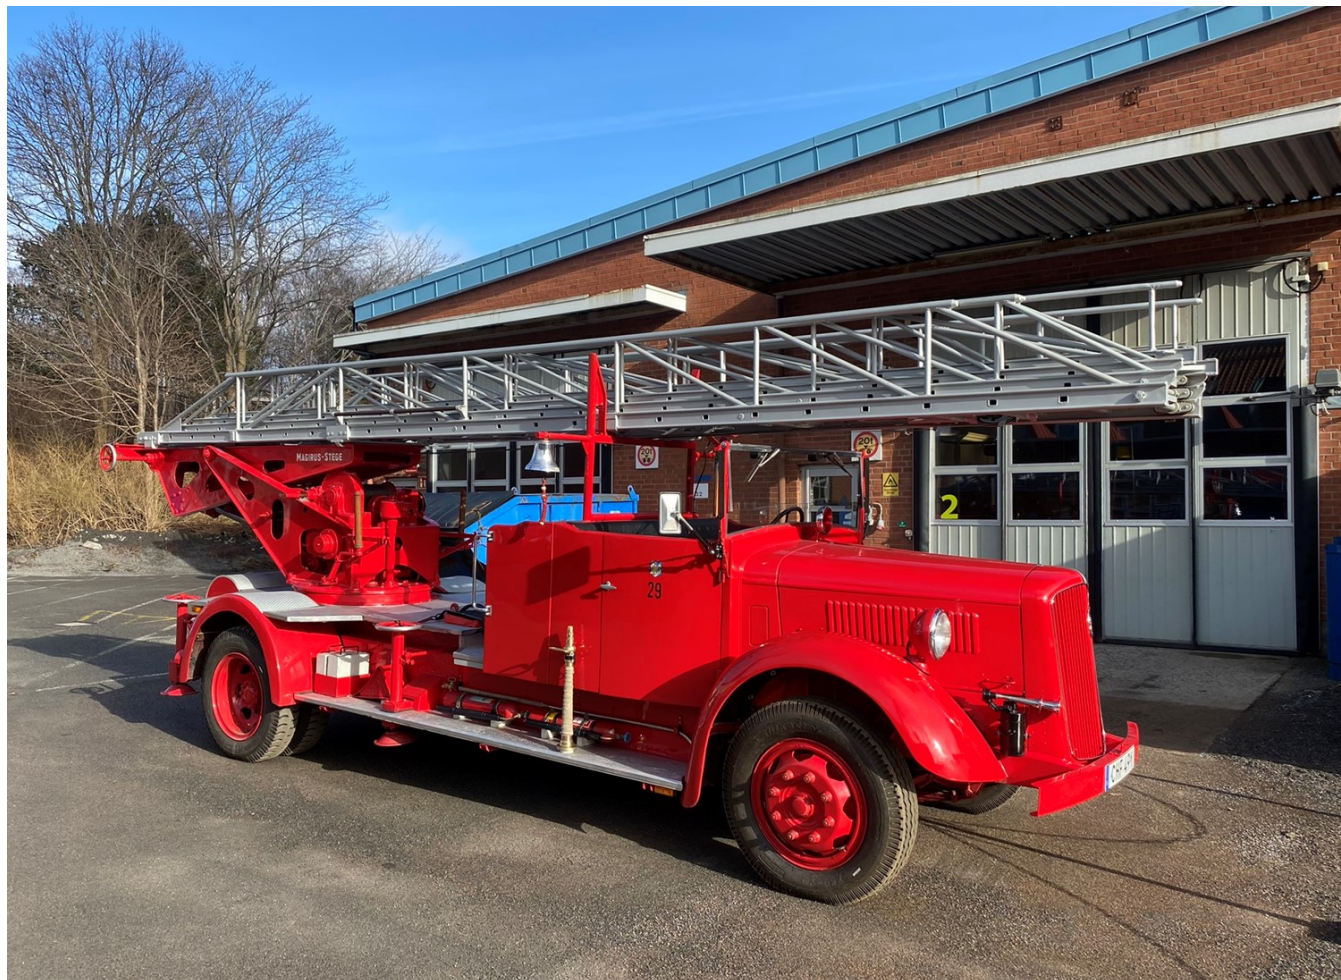
*Fabrikat:* **Volvo 1938**  
*Typ:* **LV 192 D**  
*Effekt:* **90 hk**  
*Stege:* **Magirusstege (24 m)**  
*Reg.nr:* **O 16907 / CHF 49Y**
