## Våldsam eldsvåda i dag i oljeupplagen på Färjenäs.

# Våldsam eldsvåda på Färjenäs i de stora petroleumupplagen.

# Fem tusen oljefat i lågor vid Färjenäs.

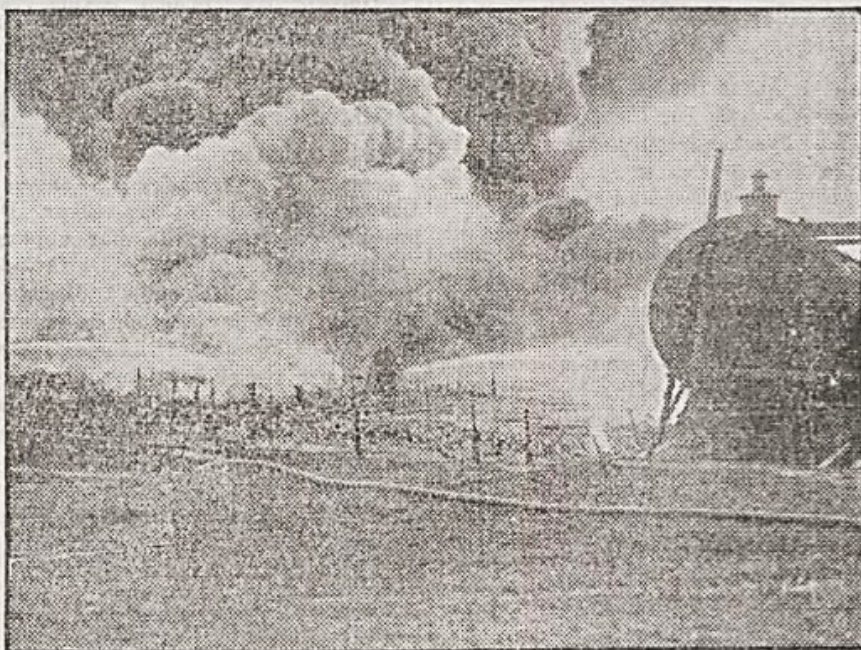
Tjocka rökmoln över det eldhärjade området.

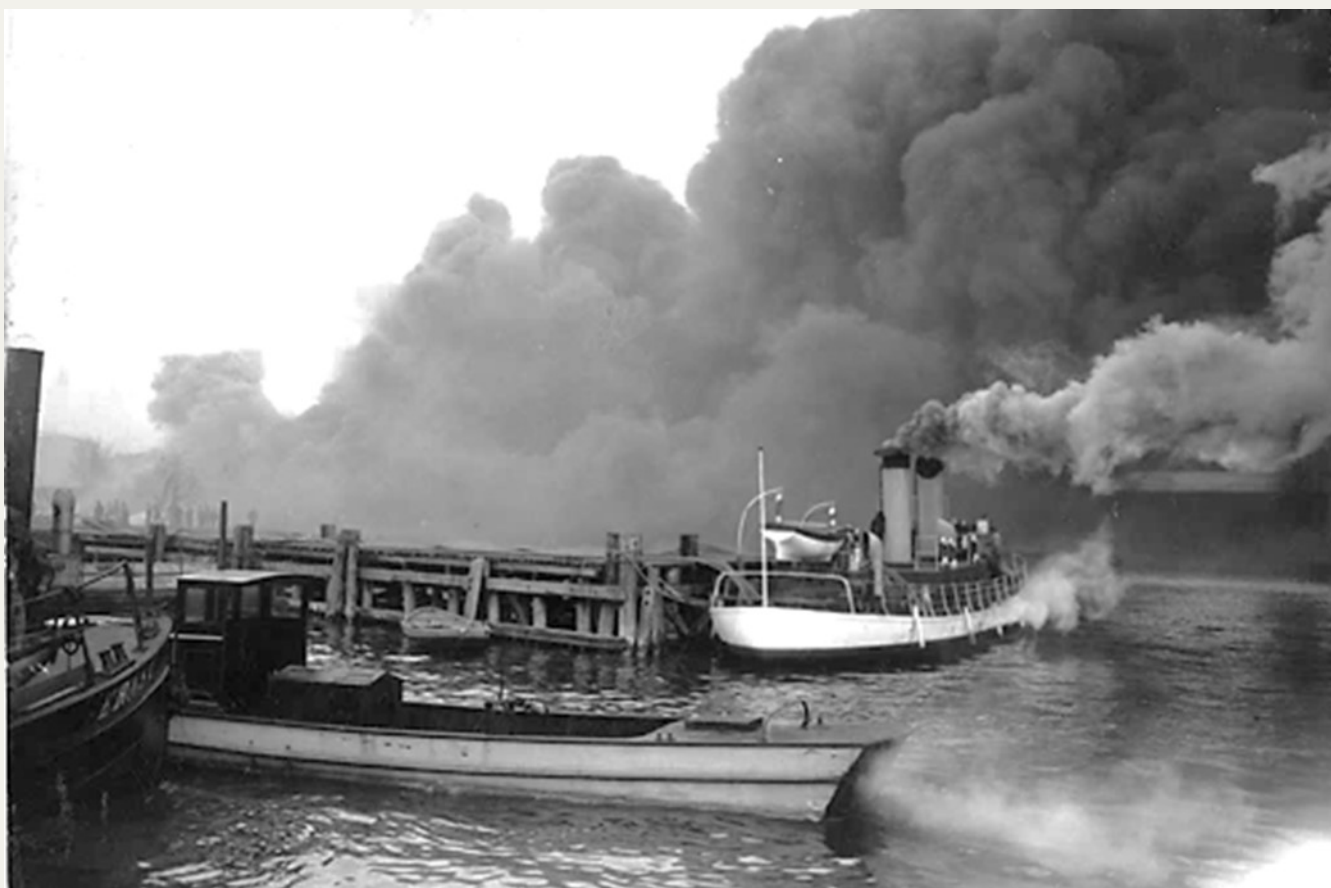
*Flodsprutan i arbete.*

Flodsprutan utkommenderades likaledes och ångade genast iväg till brandstället. Hettan och röken låg emellertid rakt på brobänken, och det var fråga om man skulle våga lägga flodsprutan därutänför. En del mindre båtar samt ett av stadens mudderverk lågo där förut, och anordningar vidtogos omedelbart vid eldsutbrottet för att få dessa bort ur det farliga grannskapet.

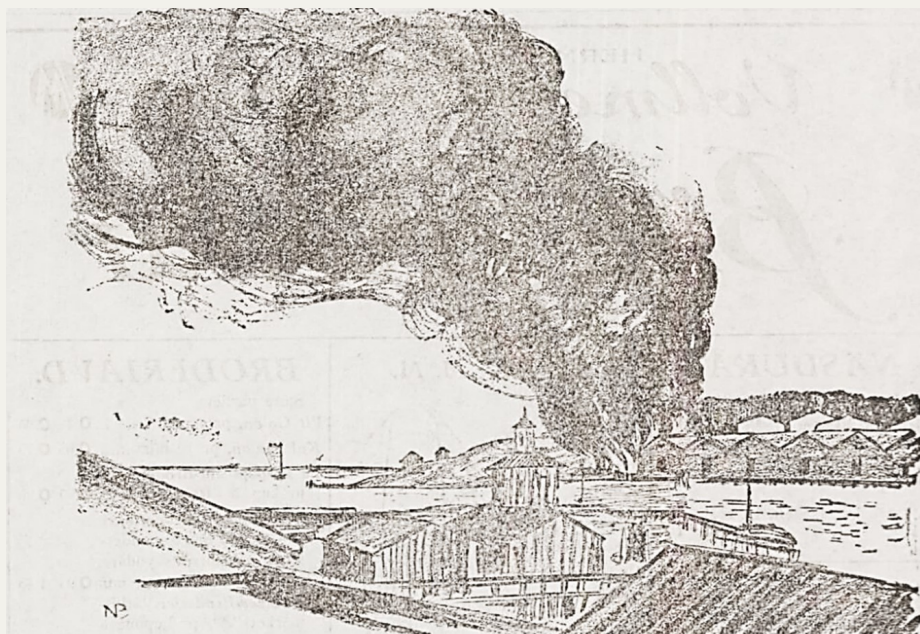
*Eldsvådan, sedd från Klippan vid 10-tiden.*

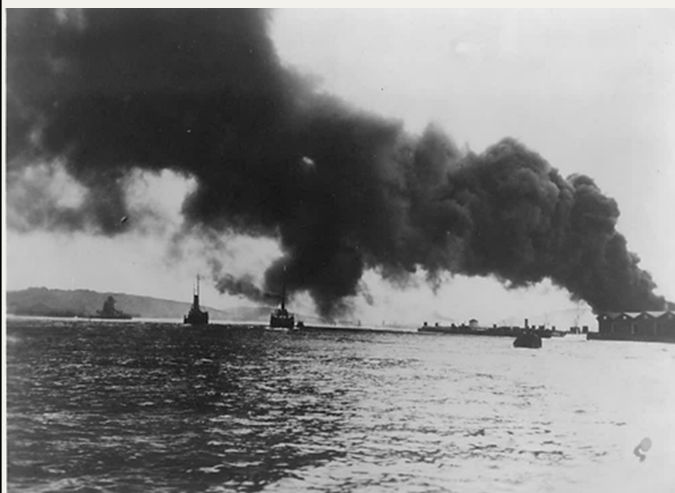
*De väldiga rökmolnen svepa fram.*

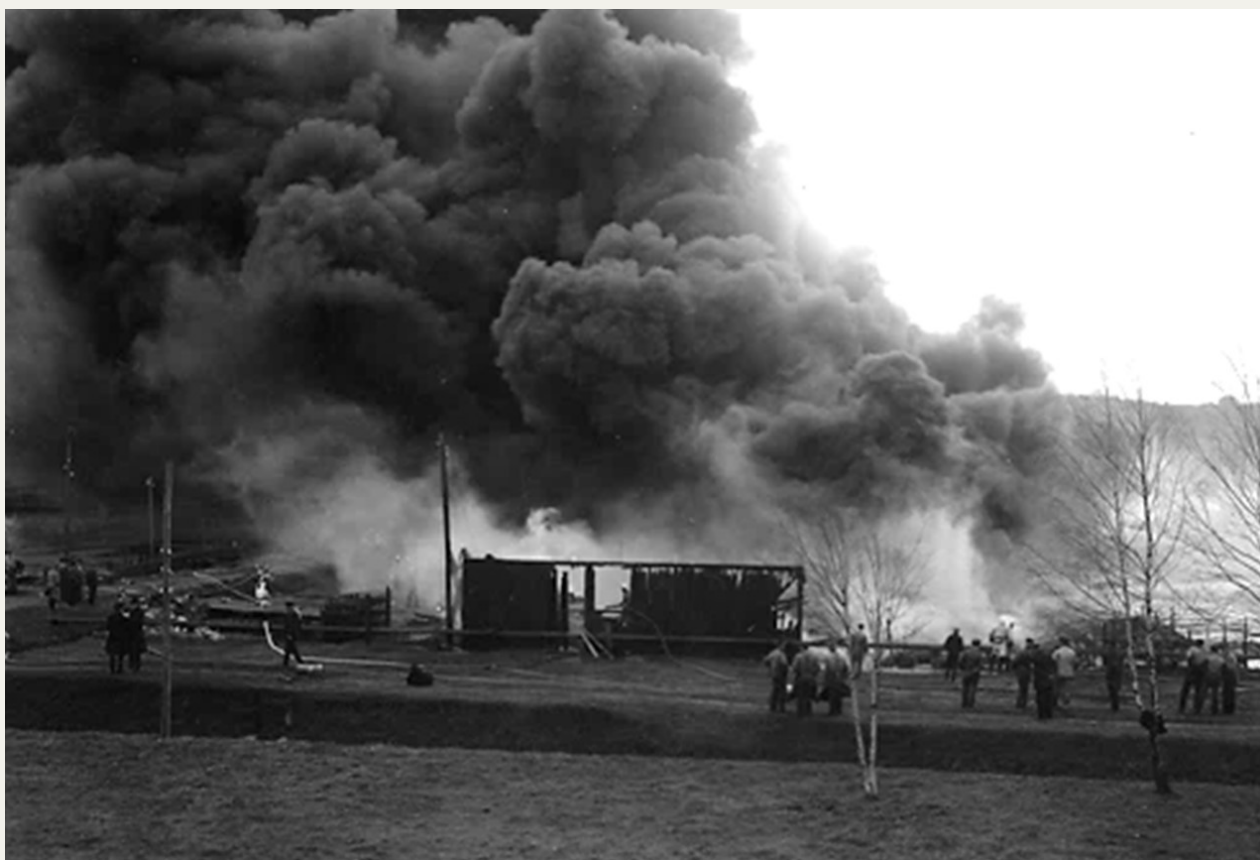
*Från brandplatsen.*

Det brunna området företer en tröstlös anblick: det är översållat av förbrända stockar och band från de uppbrunna oljefaten, som i värmen antagit mycket fantastiska former.

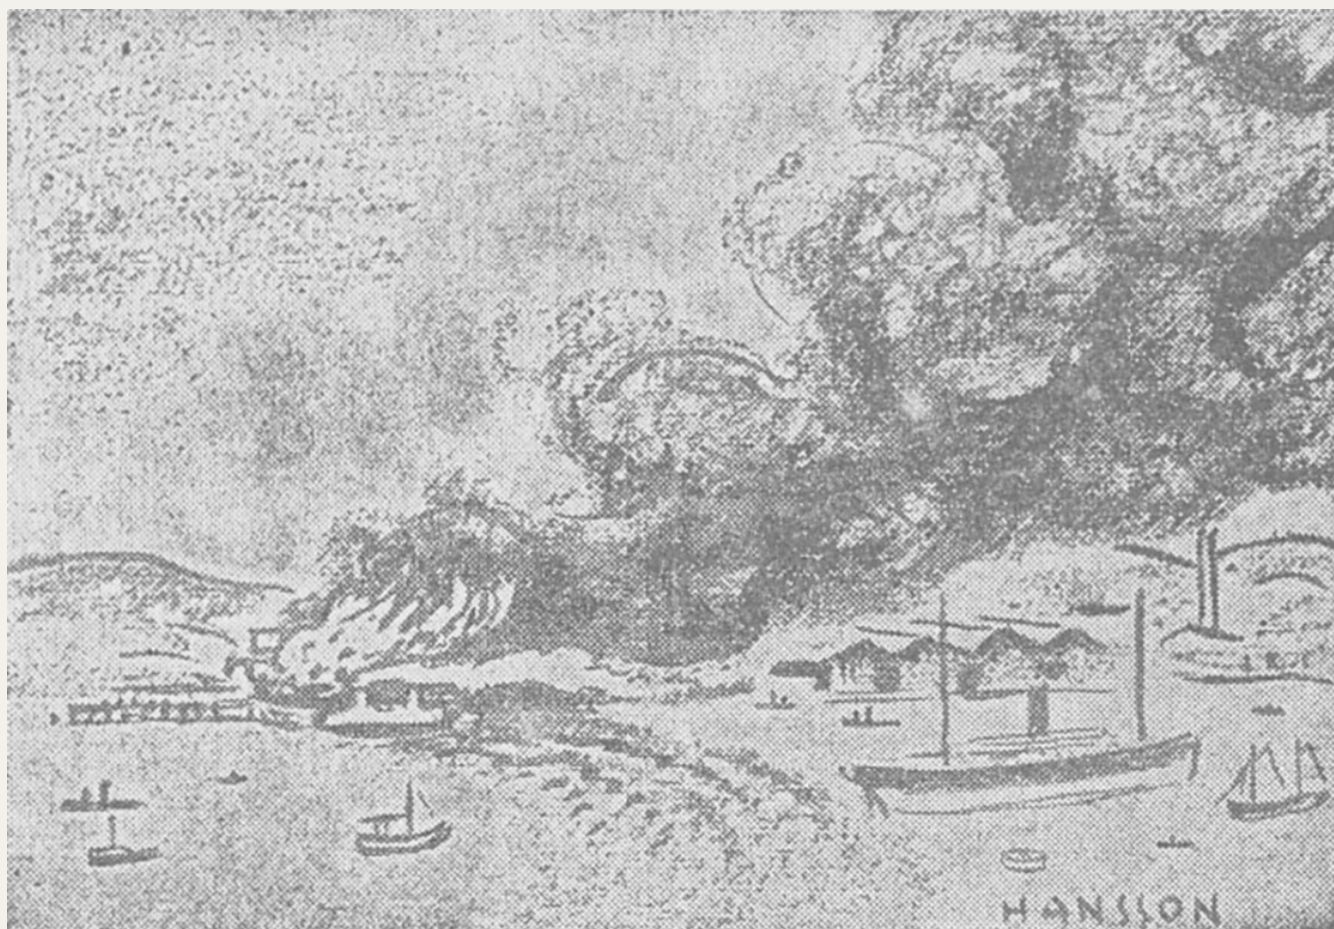
*Eldsvådan, sedd från andra sidan älven.*
